**EKSPERTYZA TECHNICZNA ELEMENTÓW KONSTRUKCJI BUDYNKU BLOKU „C”  
W KOMPLEKSIE SZPITALNYM SPSW IM. PAPIEŻA JANA PAWŁA II W ZAMOŚCI  
UL. ALEJE JANA PAWŁA II 10, 22-400 ZAMOŚĆ**  
(dz. ewid. 84/8, obręb Miasto Zamość, jedn. ewid. 066401\_1)

Przedmiotem ekspertyzy jest istniejący budynek blok „C” w kompleksie szpitalnym Samodzielnego Publicznego Szpitala Wojewódzkiego, zlokalizowanego w Zamościu na działce nr ewid.: 84/8, obręb: Miasto Zamość, jedn. ewid.: 066401\_1, a dokładniej możliwość przebudowy istniejących pomieszczeń po Stacji Dializ na potrzeby utworzenia nowego Oddziału Pediatrii.

Celem opracowania jest ocena stanu technicznego konstrukcji istniejącego budynku.

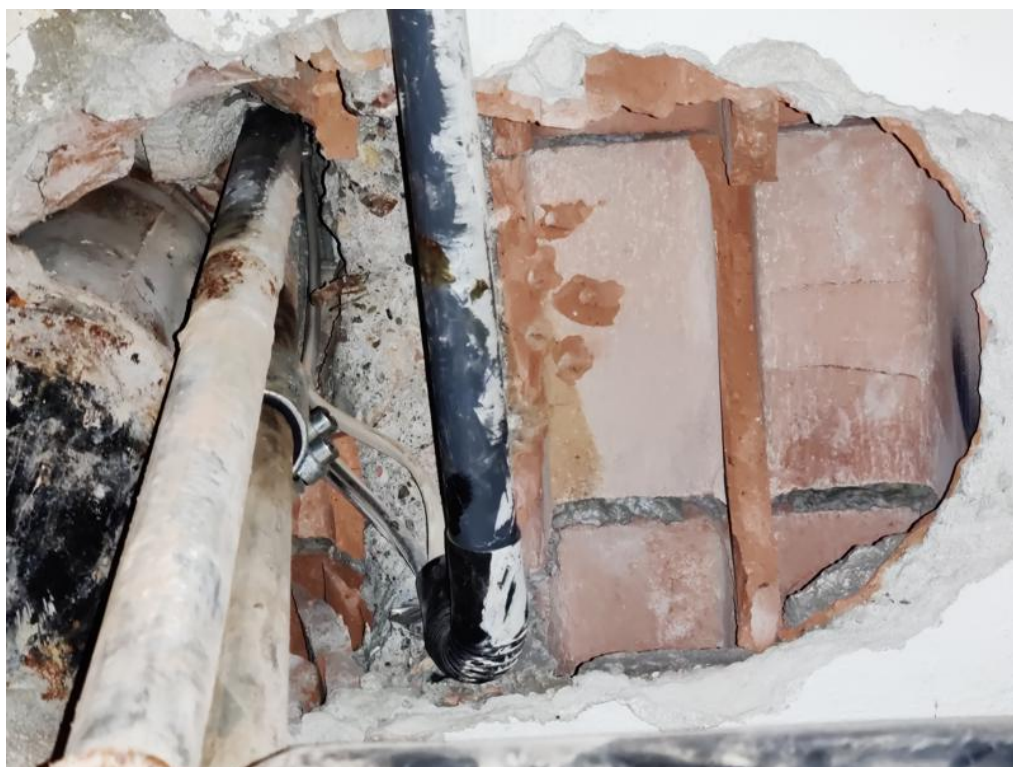
W budynku występuje strop ceramiczny typu Akermana nad poziomem piwnic, pozostałe stropy wykonane z płyt kanałowych prefabrykowanych.

Zdj. 1 Widoczny pustak ceramiczny typu Akermana oraz żebro żelbetowe.  
Strop nad piwnicą.

Przebudowa pomieszczeń istniejącej Stacji Dializ na potrzeby utworzenia nowego Oddziału Pediatrii będzie wymagała przebudowę instalacji wentylacji mechanicznej. Dopuszcza się przebicia do przekroju o średnicy Ø 220 mm lokalizowane między żebrami stropu ceramicznego typu Akerman, bez konieczności wykonywania wymianów żelbetowych.

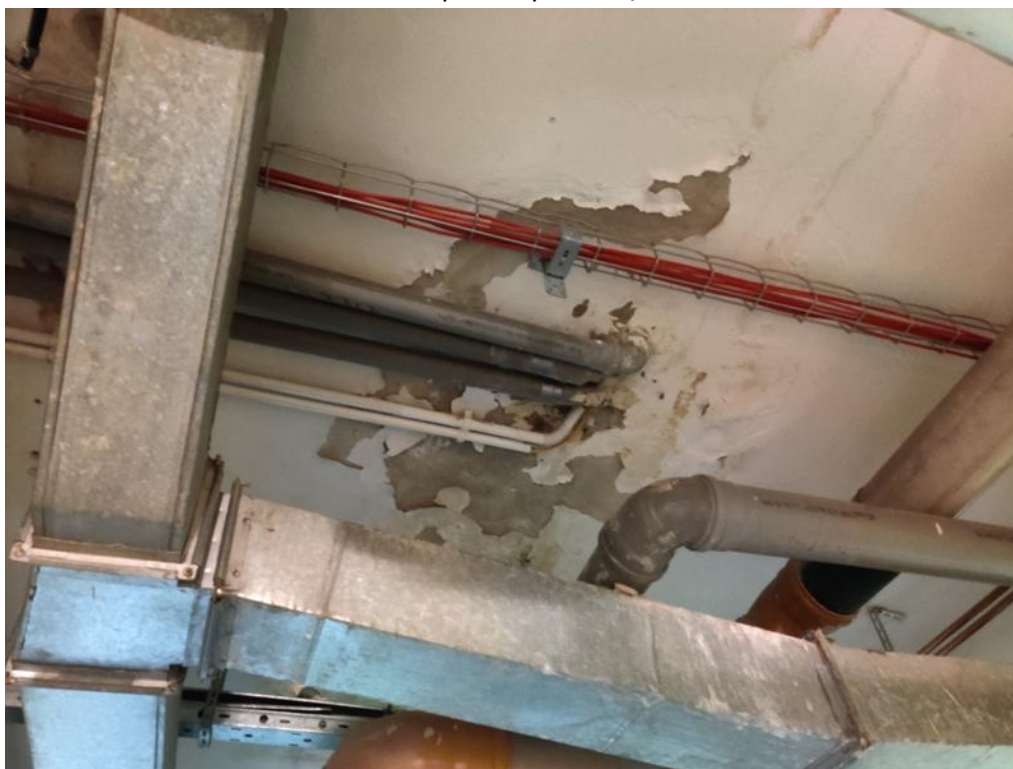
Od spodu zauważono występowanie lokalnych zawilgoceń spowodowanych nieszczelnością instalacji.

Zdj. 2 Zawilgocenie stropu w miejscu przejścia instalacji.

Aktualnie nie ma zagrożeń ze strony bezpieczeństwa konstrukcji, a lokalne uszkodzenia mogą zostać usunięte podczas planowanych w przyszłości prac remontowych.

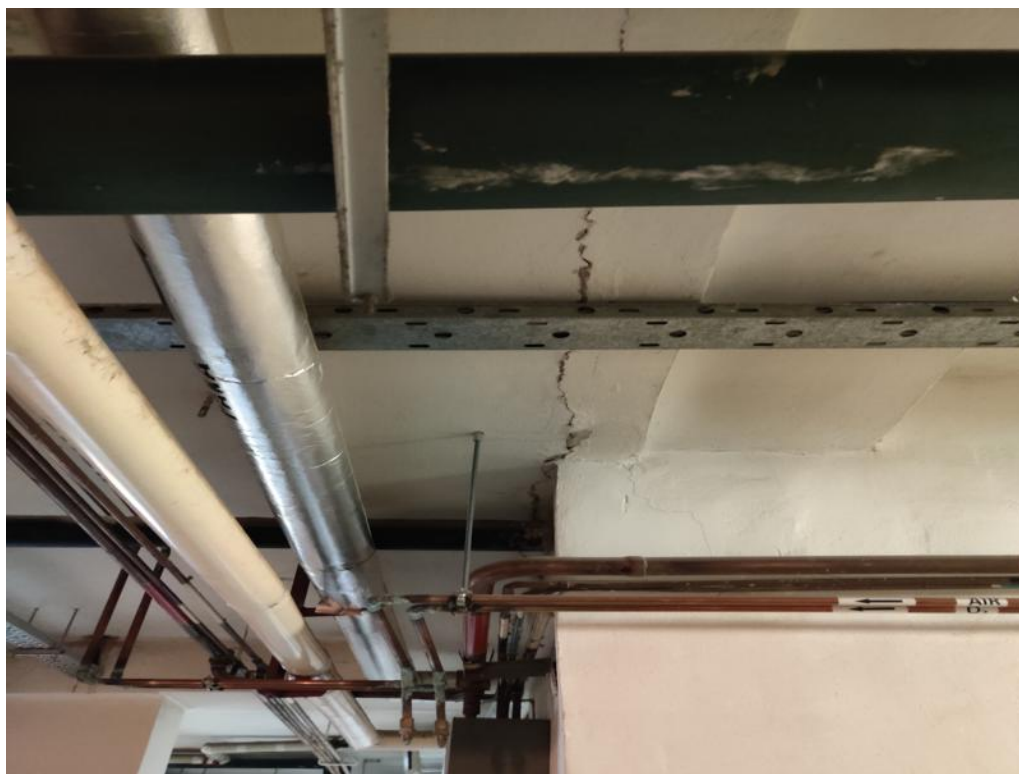
Zdj. 3 Zarysowanie w miejscu występowania dylatacji między częściami budynku.

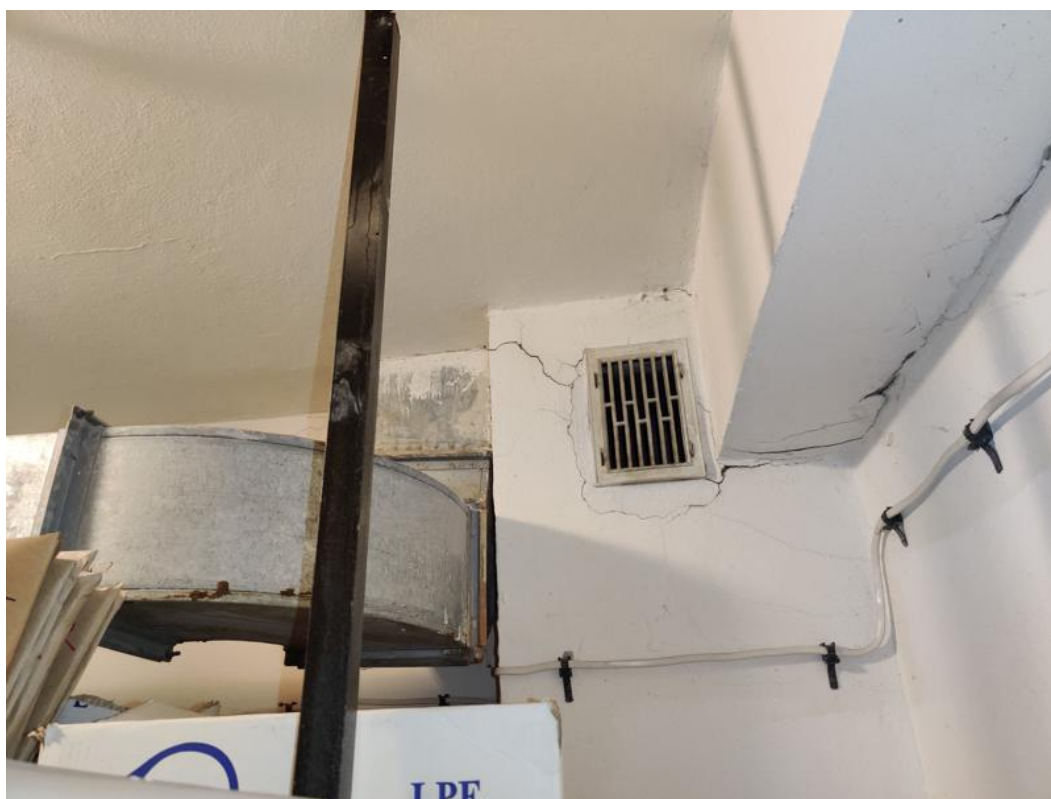
Występujące zarysowania w okolicach podciągów ram żelbetowych wynikają z braku odpowiedniego wykończenia pustki między ściankami działowymi a spodem konstrukcji.

Lokalne występowanie zarysowania występujące na połączeniach ścianek działowych z podciągami żelbetowymi świadczą o braku odpowiedniej przekładki z wełny mineralnej lub pianki montażowej, co jest powszechne w budynkach z lat ubiegłych.

Zdj. 4 Wystąpienie zarysowania na granicy podciągu żelbetowego oraz ścianek działowych przy szachcie instalacyjnym.

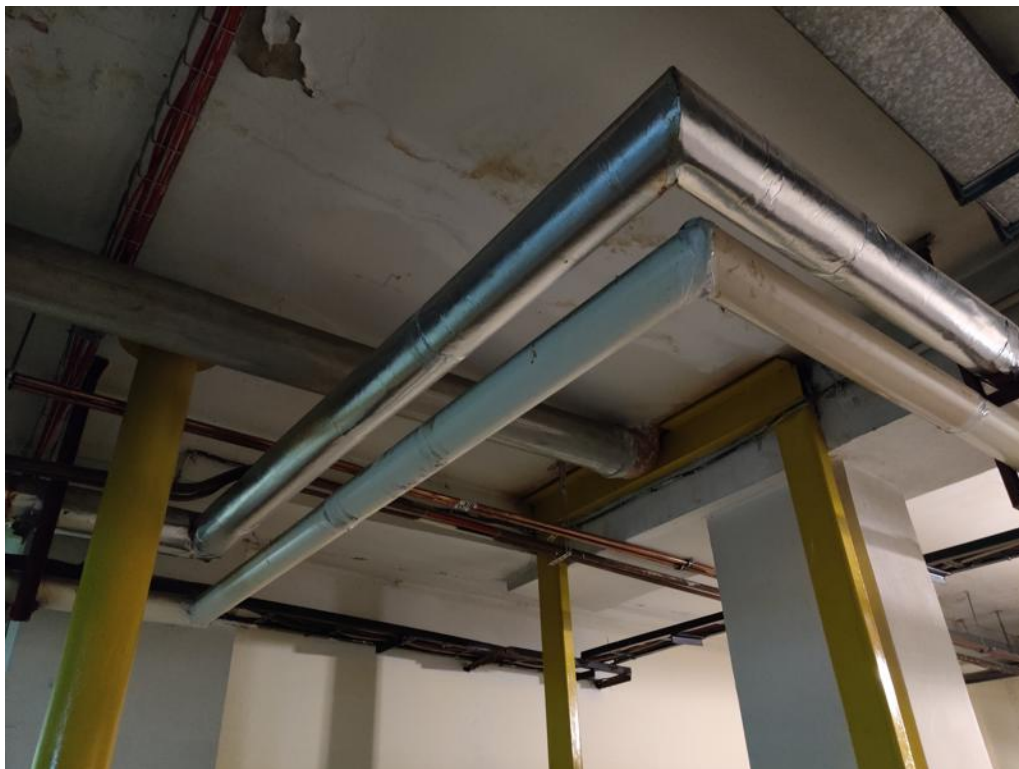
Zdj. 5 Istniejące wzmocnienie stropu ramą stalową w miejscu montażu zbiornika zlokalizowanego na istniejącej konstrukcji stropu ceramicznego.

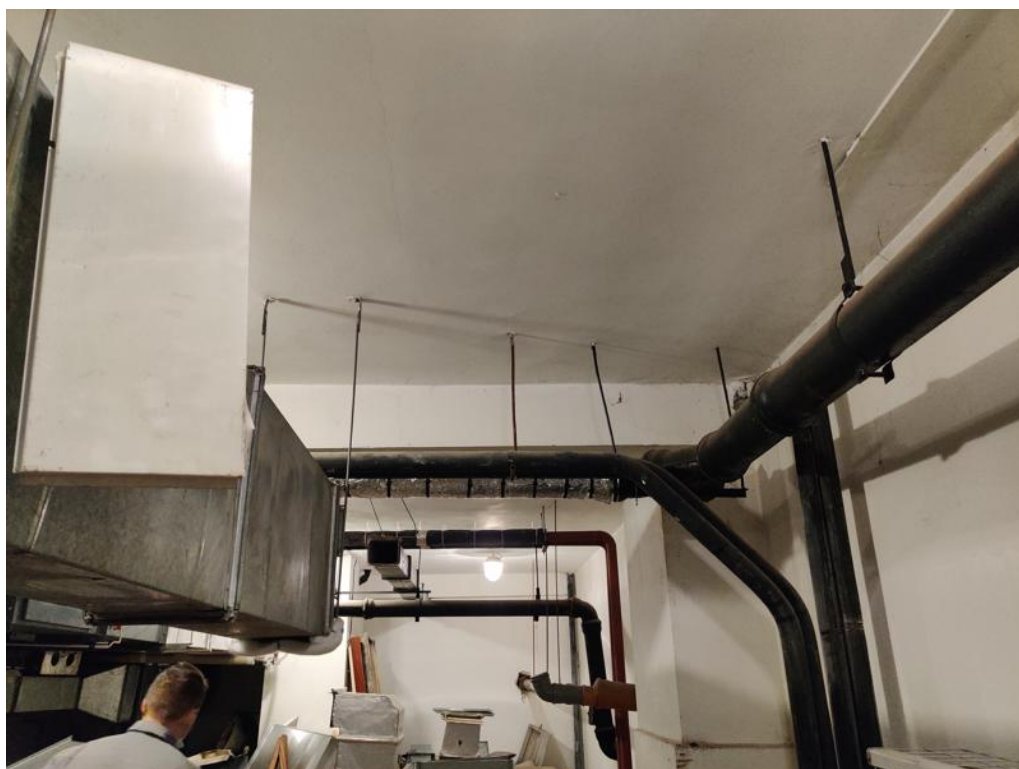
Stropy między kondygnacyjne tj. nad poziomem piwnic, pod kątem statyczno-wytrzymałościowym są w dobrym stanie technicznym.

W żadnym z pomieszczeń nie stwierdzono nadmiernych ugięć mogących świadczyć o utracie nośności.

Zdj. 6 Widok na strop nad piwnicą. Brak widocznych zarysowań oraz ponadnormatywnych ugięć konstrukcji stropu.
